## 壁の中のグラスウール

やっぱり安心グラスウール断熱材

長期経過後の壁体内検証レポート

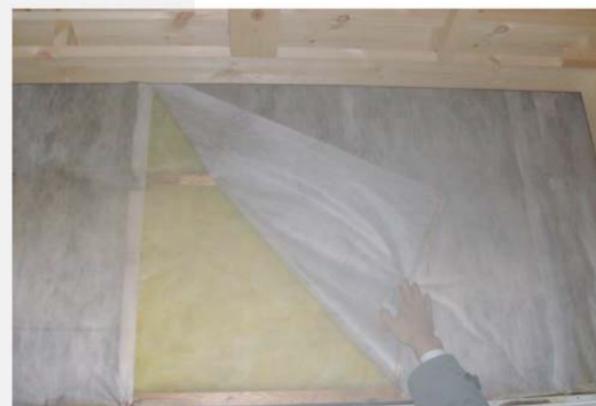
黒ずんだ透湿防水シートを切り開いてグラスウールの状態を見る  
▶ グラスウールは驚くほどきれいな状態

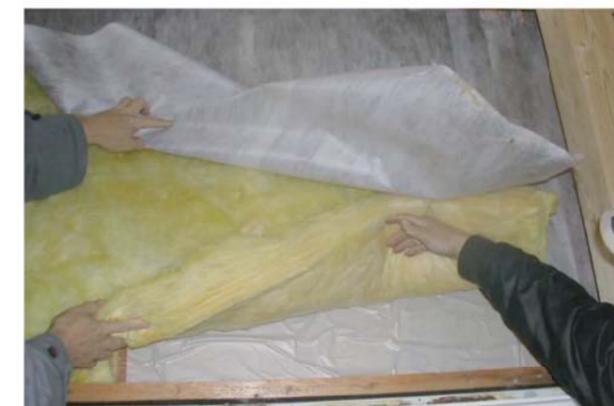
グラスウールをめくり防湿フィルム側もチェック ▶ カビの発生は見られず、結露の形跡もない

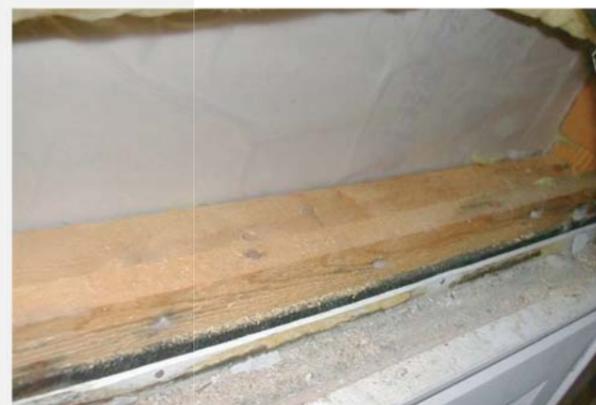
土台部分も乾燥している

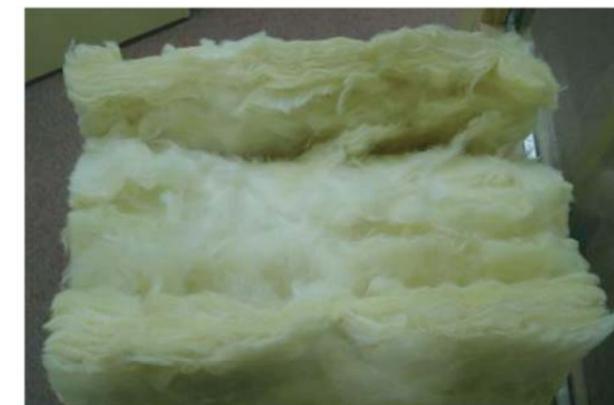
グラスウールを割ってみる ▶ 内部も外側同様の美しさで、完全な乾燥状態

築17年目という長期間経過後の検証でしたが、取り出したグラスウールは製造時のそのままを思わせるほどきれいな状態で、フワフワとした綿状を保っていました。

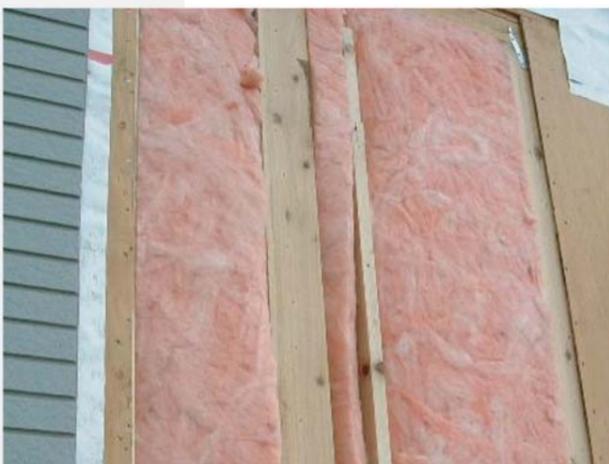
合板を外した状態 ▶ グラスウールにダレやヘタリは全くない

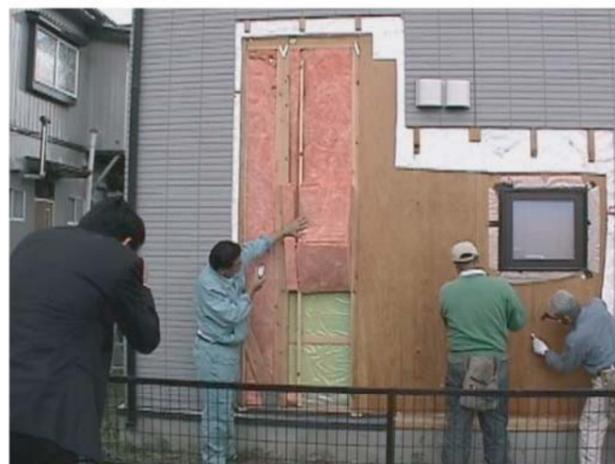
グラスウールをめくり防湿フィルム側を確認 ▶ 結露の形跡もなく良好な状態

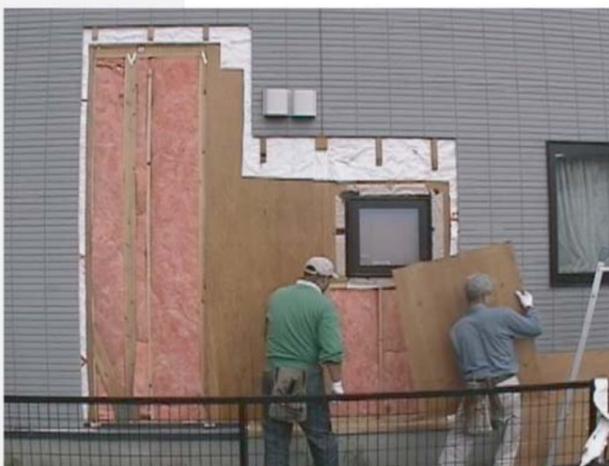
窓下の合板を剥がす ▶ サッシ周りからの漏水もなく良好な状態

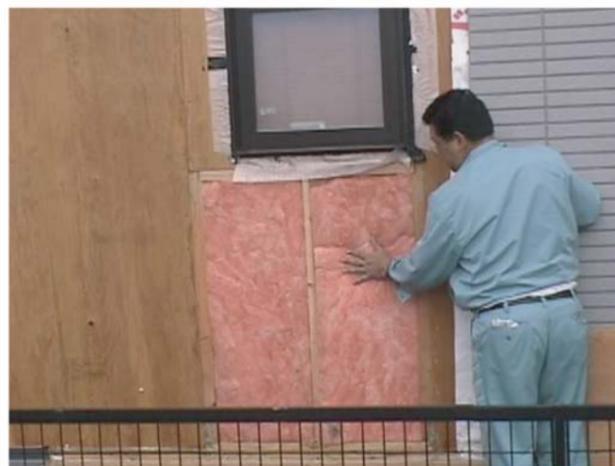
窓下のグラスウールを検証 ▶ 完璧な乾燥状態で、弾力も充分

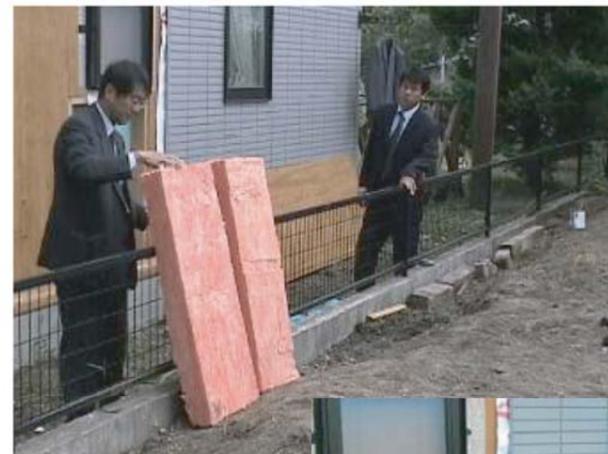
取り出したグラスウールをフェンスに立てかけて剛性をチェック  
▶ 新品同様の剛性で、全く劣化なし

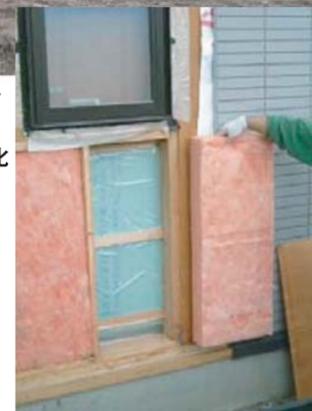
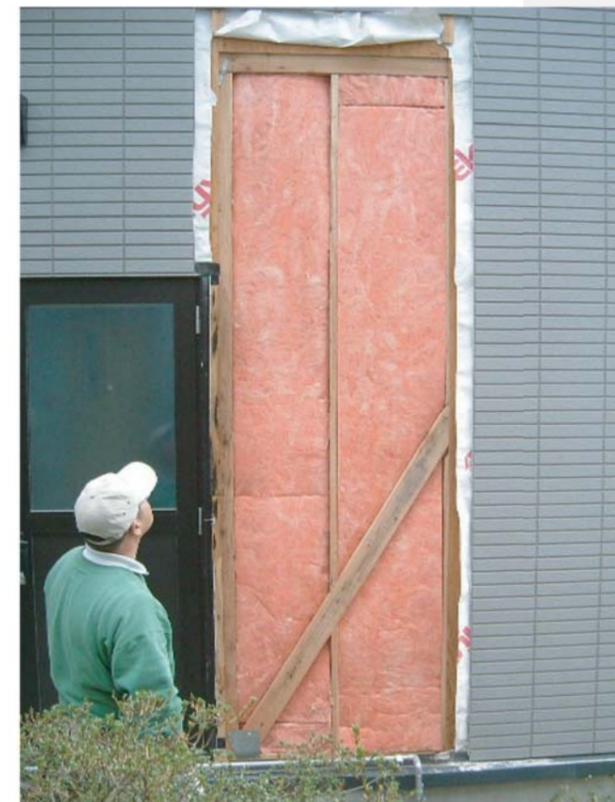
北側の壁内の状態を検証 ▶ カビが生えた様子はなく、全く結露していないことが伺える

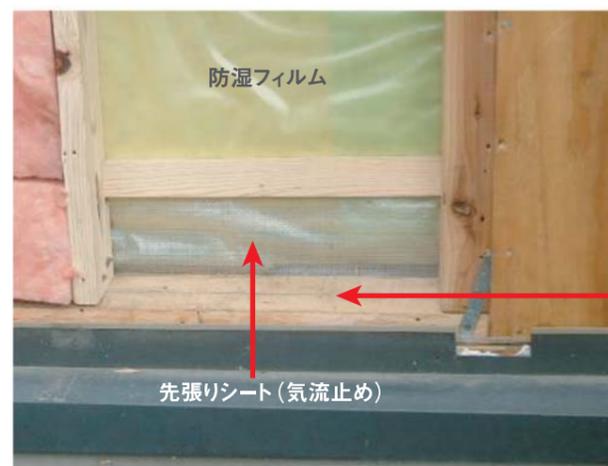
土台付近も乾燥しており、結露の形跡は微塵もなし

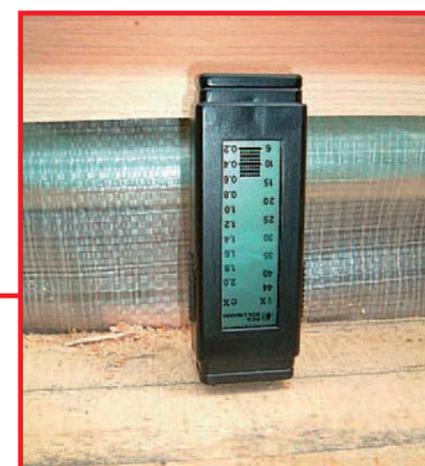
土台の含水率を測定すると13%

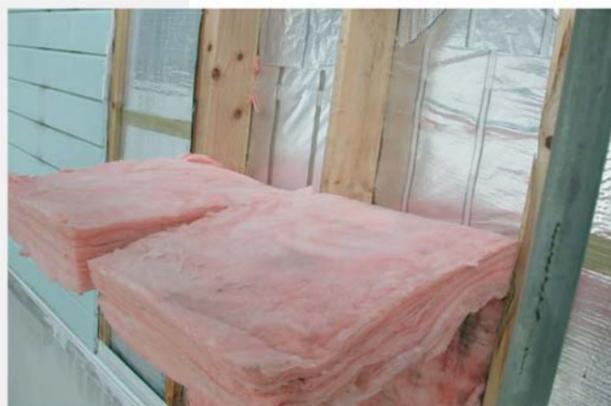
透湿防水シートを剥がしグラスウールの状態を見る▶表面にわずかに黒いシミがあるが状態は良好

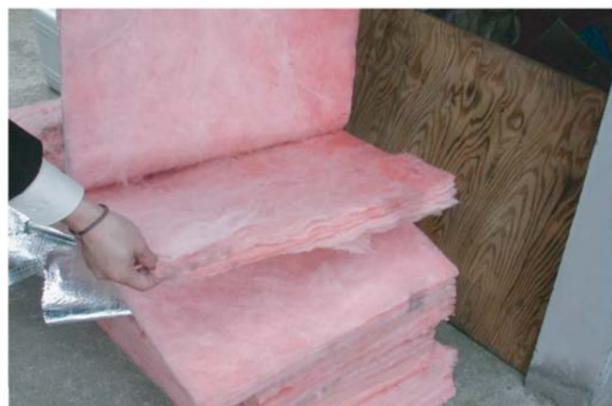
グラスウールをめくってみると内部は全く損傷無く、正常な状態を保っていた

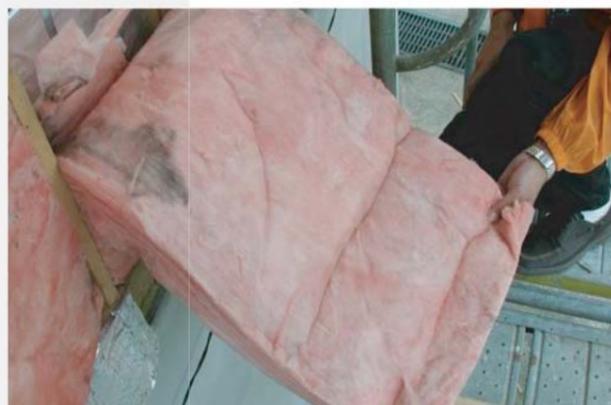
北面浴室側のサッシ枠下部に雨がしみ込んだ形跡有り▶内部のグラスウールには性能劣化がみられない

「北陸の冬は湿気が多いのでグラスウールのような透湿性のある断熱材は不向き」という風評を覆すことができた現場。外側が多少雨水等の影響を受けても、内側の防湿と床からの気流止めが施工されていれば、グラスウールの性能劣化がないことが実証されました。

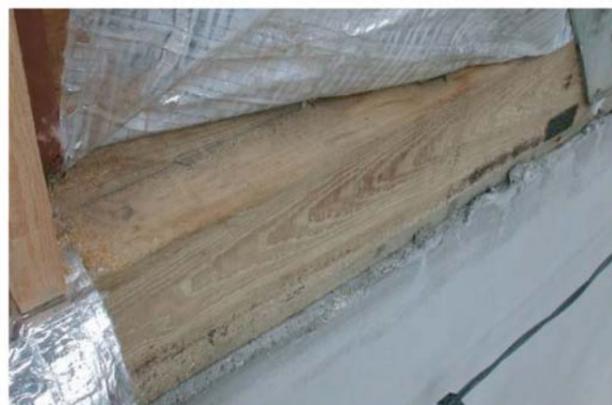
土台に腐食は見られず、良好な状態

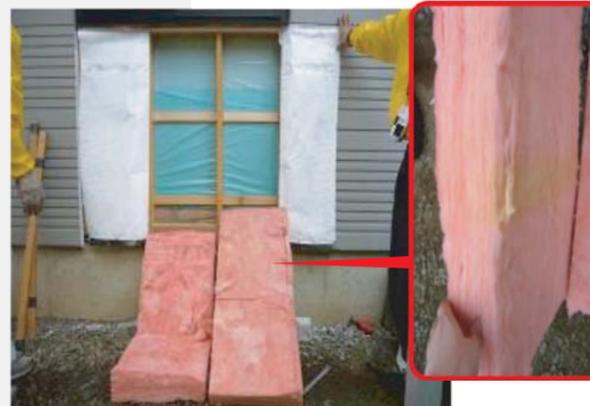
西側の壁を剥がし、防湿フィルムとグラスウールの状況を見る▶結露も無く、グラスウールの状態は良好

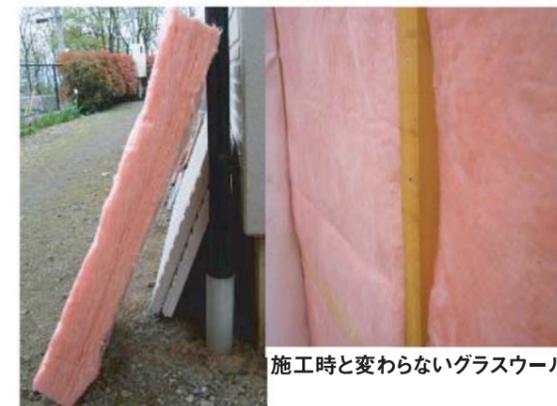
施工時と変わらないグラスウール

取り出して立て掛けて、剛性を確認▶経年変化による弾力の低下はみられない

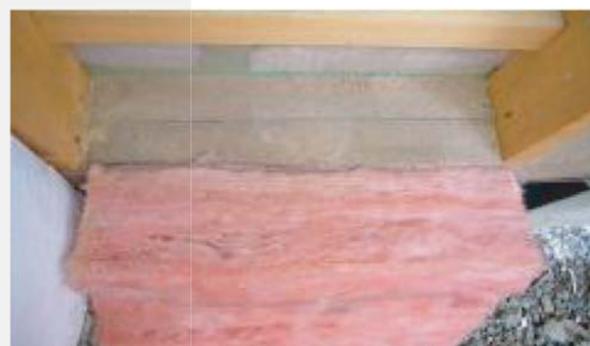
北側トイレ壁下部(換気口上)

床下からの気流止めがきちんと施工されている▶グラスウールは施工時そのままの状態が保たれている

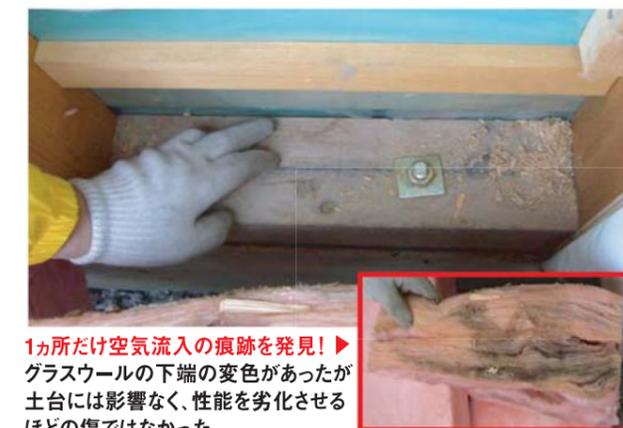
1ヵ所だけ空気流入の痕跡を発見!▶グラスウールの下端の変色があったが土台には影響なく、性能を劣化させるほどの傷ではなかった

正しく断熱施工をすれば、壁の中のグラスウールは10年を超えても施工当時と変わらず、性能も劣化しないことわかりました。壁の上下の気流止めを施工すること、先張りシートをしっかりと連続させること、通気層を確保すること、などが重要なポイントとなります。

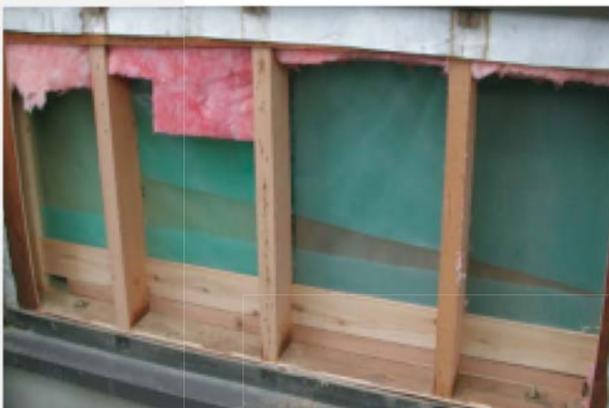
最も結露しやすいと思われていた西側の壁を剥がす  
▶ 結露の痕跡は全く見られない

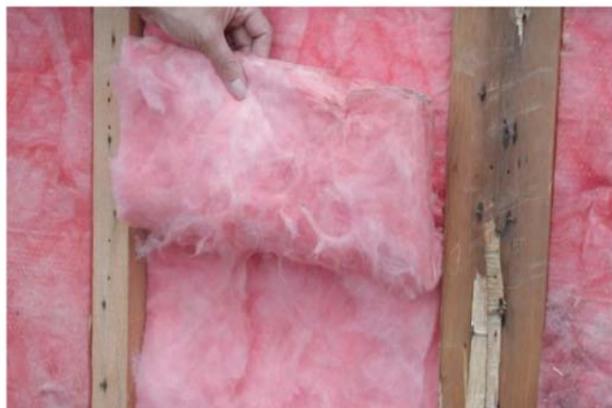
グラスウールも施工時と変わらず、弾力も充分

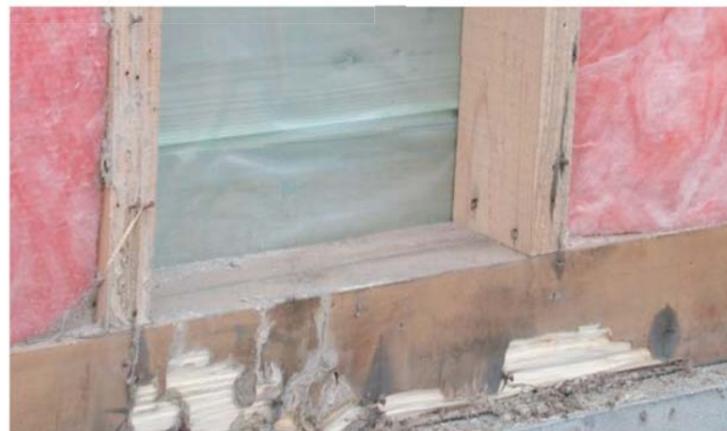
土台も美しい状態で、断熱施工に問題は見られなかった

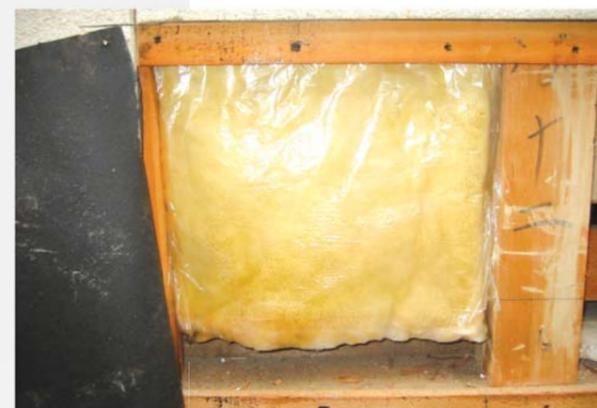
西壁を剥がしグラスウールの状況を確認する  
▶ 26年経過しているが状態は良く、結露の痕跡はなかった

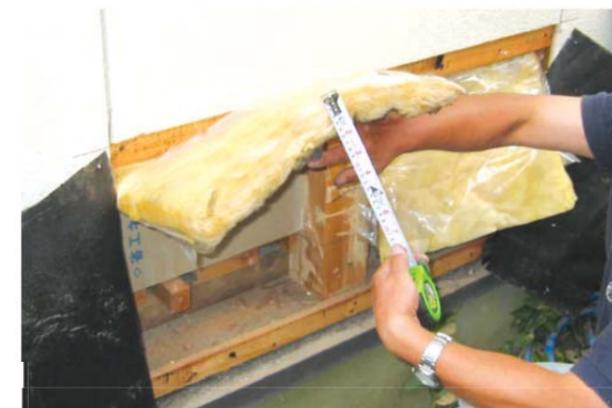
厚さを測定したところ50mm以上あり、竣工当時の厚さが確保されていた

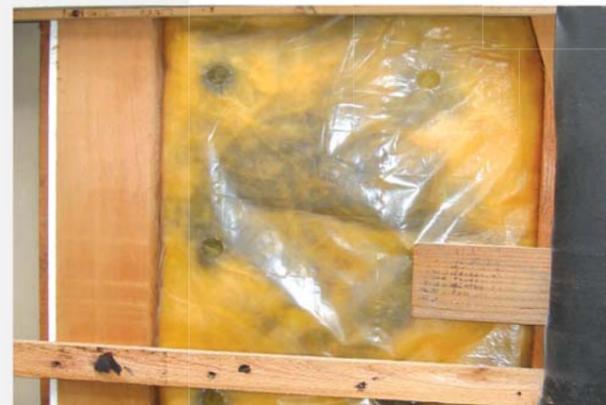
壁内を空気が流れたと思われる部分はグラスウールが埃で黒ずんでいたが、結露やカビは見られなかった

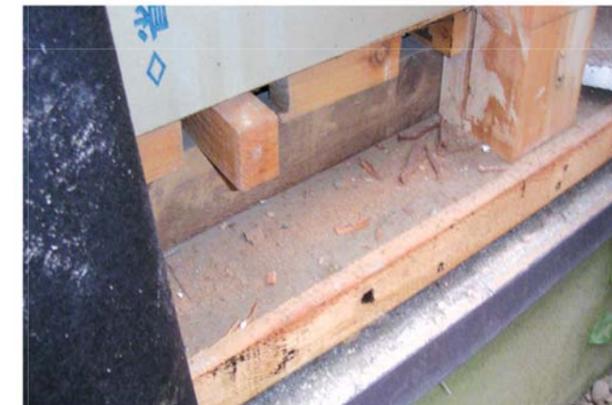
土台や柱の状態も良好で、腐朽等は見られなかった

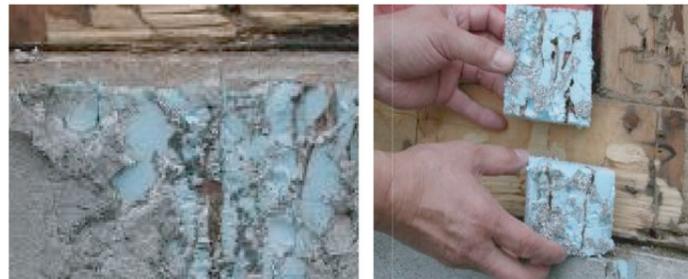
基礎に使用した発泡プラスチック系断熱材がシロアリの被害を受けていました。剥がしてみると内部に縦横無尽に蟻道が形成されているのが確認できました。

発泡プラスチック系断熱材の継ぎ目の状態 断面を剥がしてみると、蟻道がはっきり確認できた

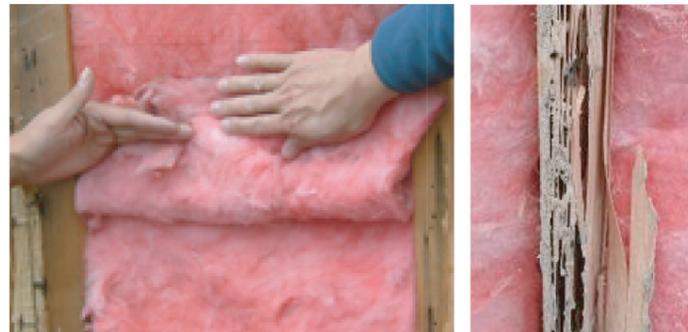
蟻道は、土台を経て柱及び間柱に達し、さらに二階へと続くものも多数確認できました。土台はほぼ全周にわたり、また柱及び間柱は、スカスカで脆くなった状態のものが多くみられました。このような状態にも関わらず充填施工されているグラスウールにはシロアリによる被害は全く確認されませんでした。グラスウール自体は発泡プラスチック系断熱材に比べ、極めてシロアリの被害を受けにくいことが確認されました。

グラスウールには、蟻道もシロアリの被害も全く無し シロアリの被害でスカスカになった柱

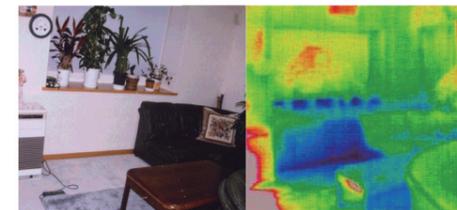
床と壁の取り合い部に気流止めがされていない例

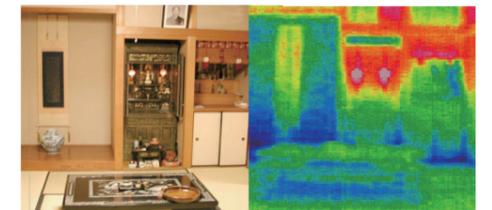
床の間や物入れの床部分に断熱材を施工し忘れた例
