## 壁の中のグラスウール

やっぱり安心グラスウール断熱材

長期経過後の壁体内検証レポート

**GW 硝子繊維協会**

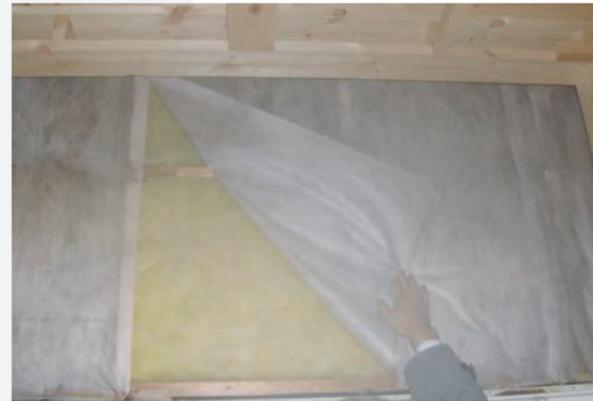
黒ずんだ透湿防水シートを切り開いてグラスウールの状態を見る  
▶ グラスウールは驚くほどきれいな状態

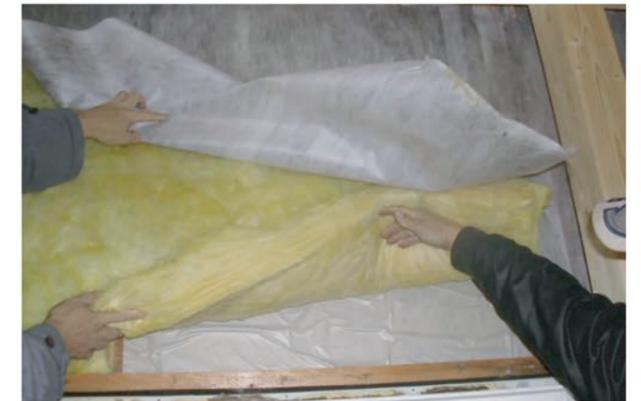
グラスウールをめくり防湿フィルム側もチェック ▶ カビの発生は見られず、結露の形跡もない

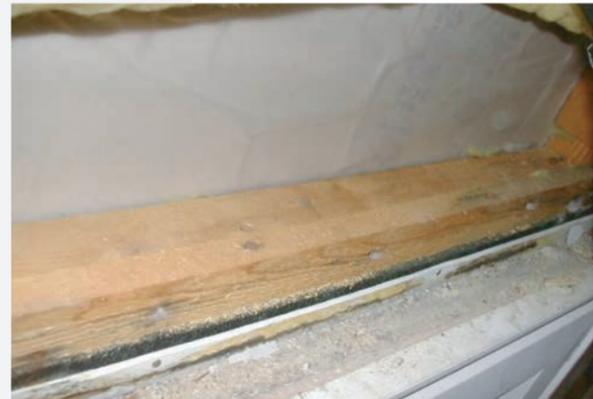
土台部分も乾燥している

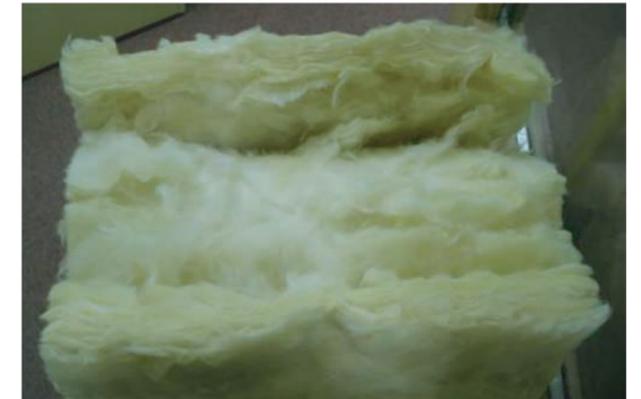
グラスウールを割ってみる ▶ 内部も外側同様の美しさで、完全な乾燥状態

築17年目という長期間経過後の検証でしたが、取り出したグラスウールは製造時のそのままを思わせるほどきれいな状態で、フワフワとした綿状を保っていました。

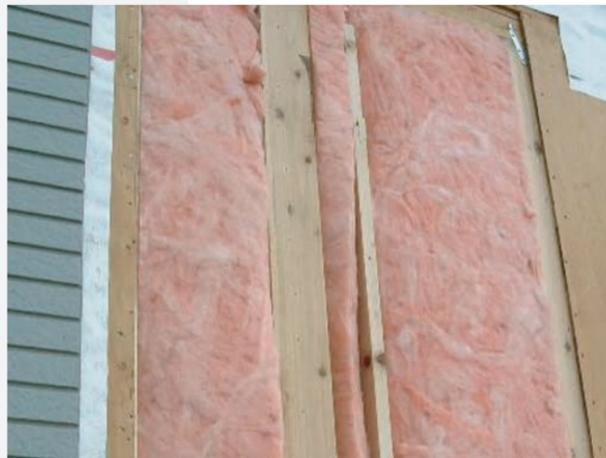
合板を外した状態 ▶ グラスウールにダレやヘタりは全くない

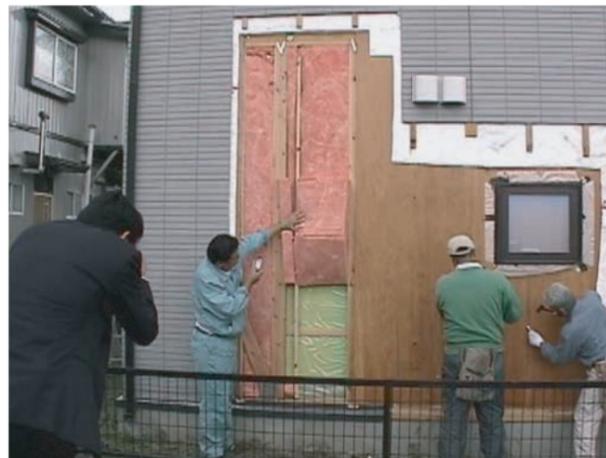
グラスウールをめくり防湿フィルム側を確認 ▶ 結露の形跡もなく良好な状態

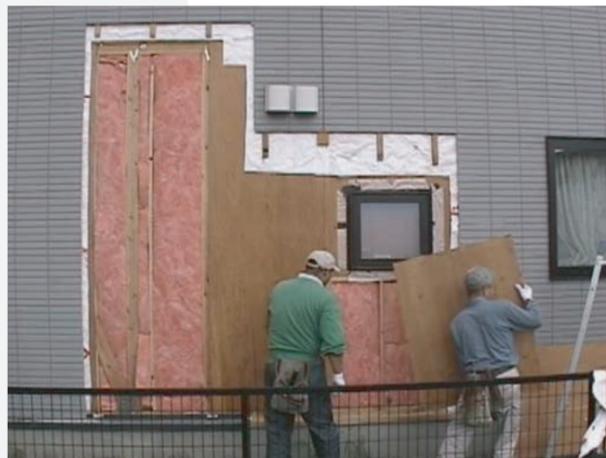
窓下の合板を剥がす ▶ サッシ周りからの漏水もなく良好な状態

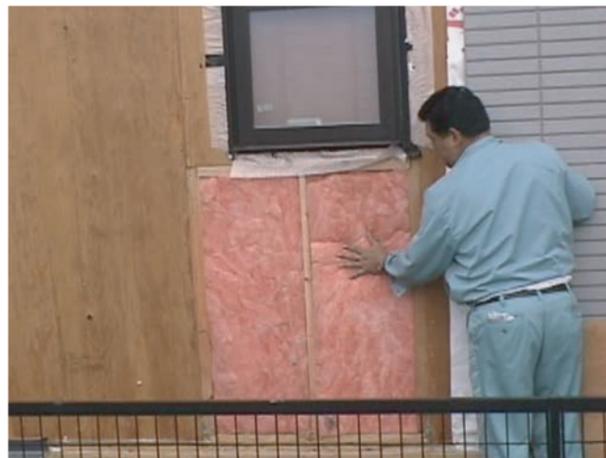
窓下のグラスウールを検証 ▶ 完璧な乾燥状態で、弾力も充分

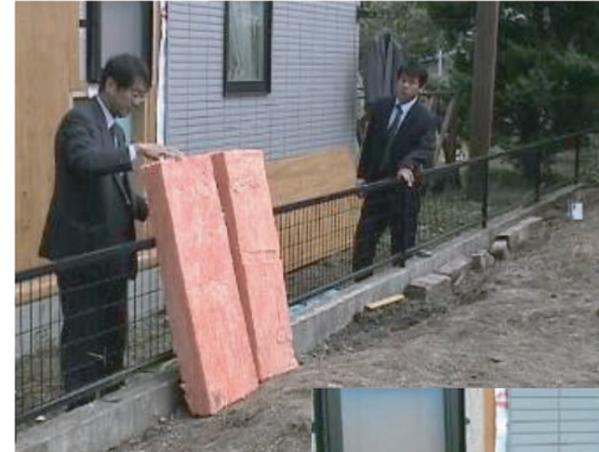
取り出したグラスウールをフェンスに立てかけて剛性をチェック ▶ 新品同様の剛性で、全く劣化なし

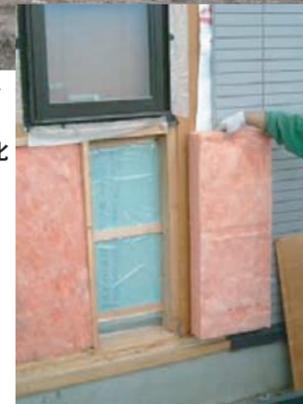
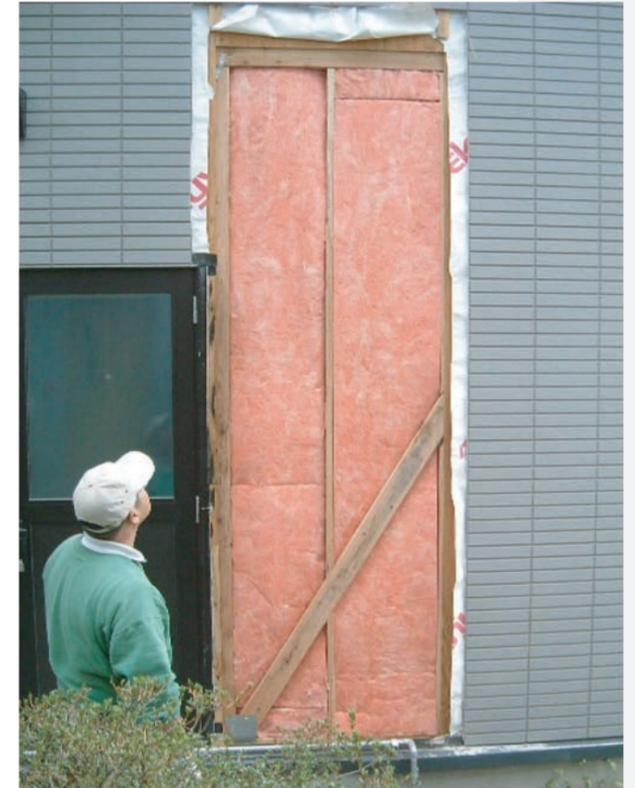
北側の壁内の状態を検証 ▶ カビが生えた様子はなく、全く結露していないことが伺える

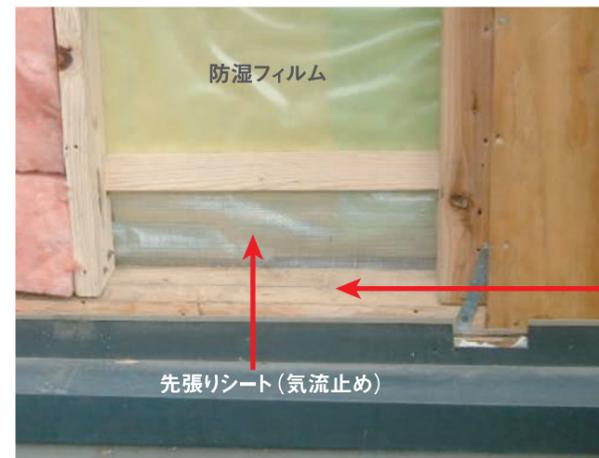
土台付近も乾燥しており、結露の形跡は微塵もなし

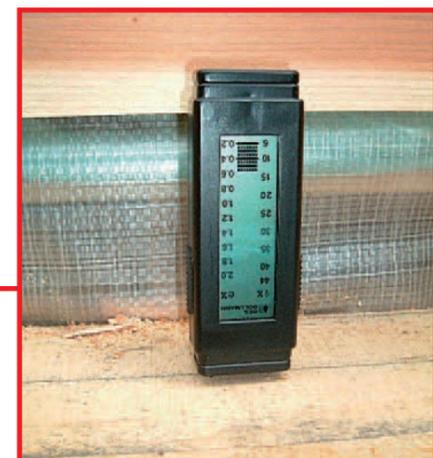
土台の含水率を測定すると13%

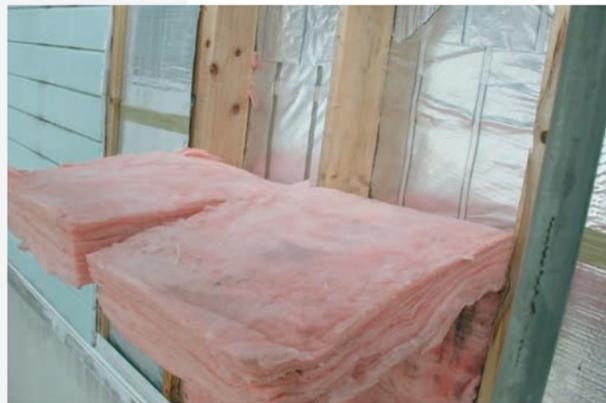
透湿防水シートを剥がしグラスウールの状態を見る▶表面にわずかに黒いシミがあるが状態は良好

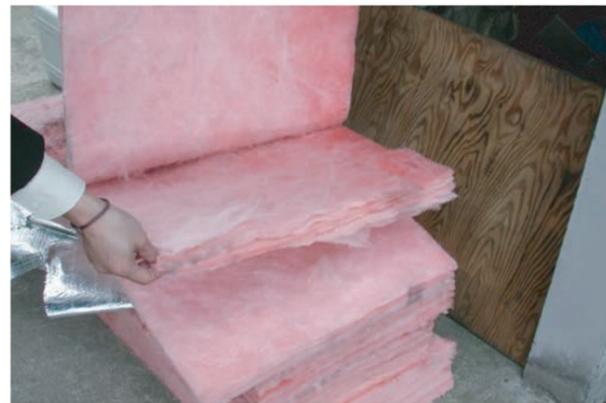
グラスウールをめくってみると内部は全く損傷無く、正常な状態を保っていた

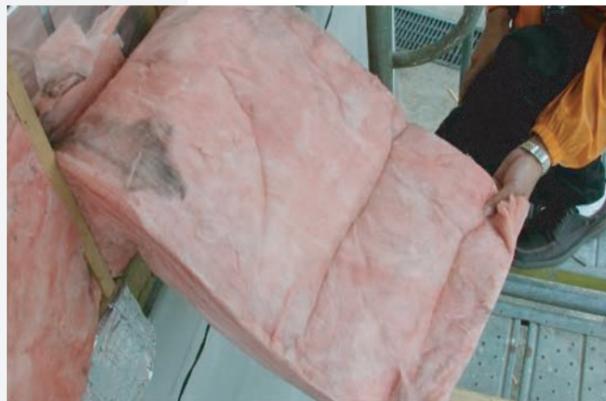
北面浴室側のサッシ枠下部に雨がしみ込んだ形跡有り▶内部のグラスウールには性能劣化がみられない

「北陸の冬は湿気が多いのでグラスウールのような透湿性のある断熱材は不向き」という風評を覆すことができた現場。外側が多少雨水等の影響を受けても、内側の防湿と床からの気流止めが施工されていれば、グラスウールの性能劣化がないことが実証されました。

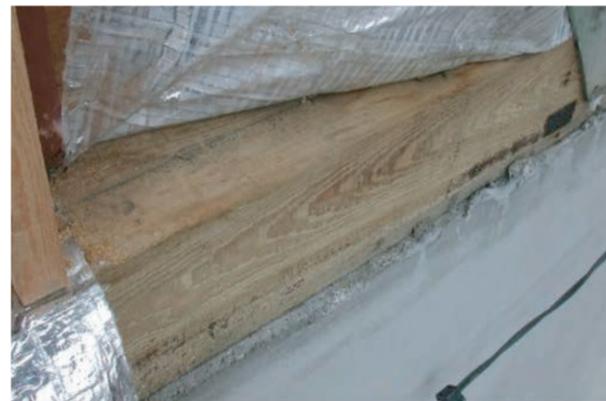
土台に腐食は見られず、良好な状態

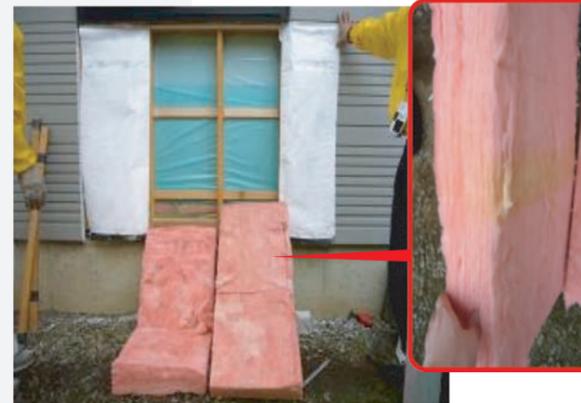
西側の壁を剥がし、防湿フィルムとグラスウールの状況を見る▶結露も無く、グラスウールの状態は良好

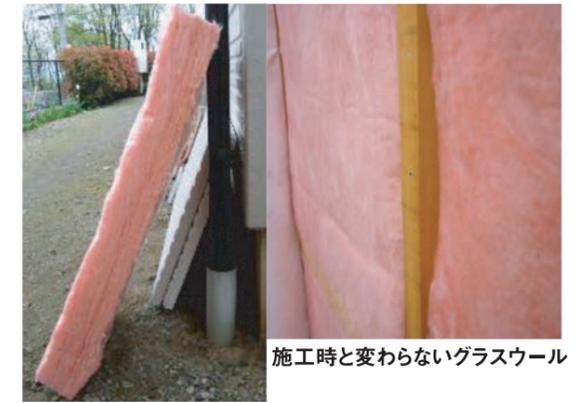
施工時と変わらないグラスウール

取り出して立て掛けて、剛性を確認▶経年変化による弾力の低下はみられない

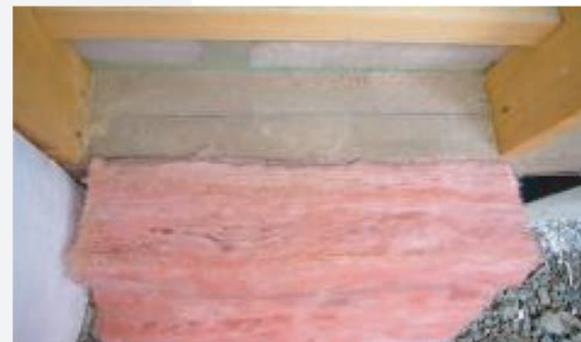
北側トイレ壁下部(換気口上)

床下からの気流止めがきちんと施工されている▶グラスウールは施工時そのままの状態が保たれている

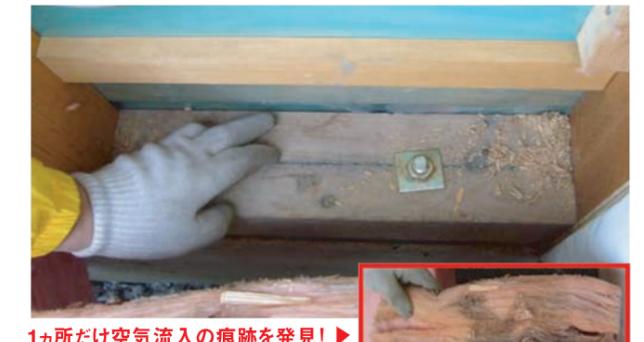
1か所だけ空気流入の痕跡を発見!▶グラスウールの下端の変色があったが土台には影響なく、性能を劣化させるほどの傷ではなかった

正しく断熱施工をすれば、壁の中のグラスウールは10年を超えても施工当時と変わらず、性能も劣化しないことがわかりました。壁の上下の気流止めを施工すること、先張りシートをしっかりと連続させること、通気層を確保すること、などが重要なポイントとなります。

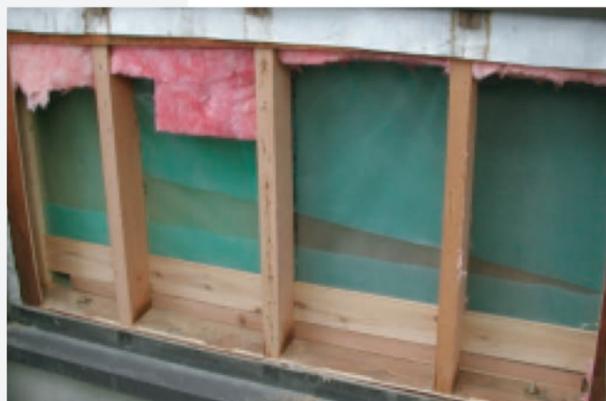
最も結露しやすいと思われていた西側の壁を剥がす  
▶ 結露の痕跡は全く見られない

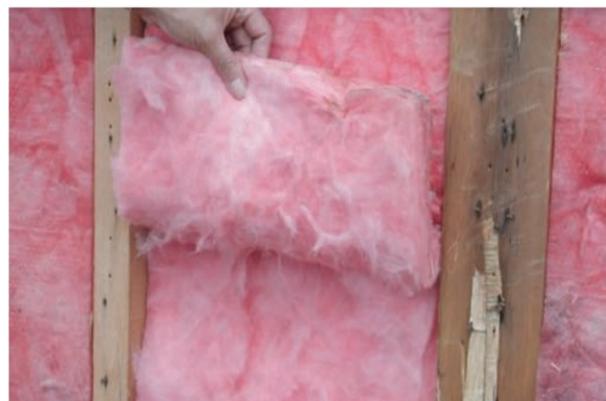
グラスウールも施工時と変わらず、弾力も充分

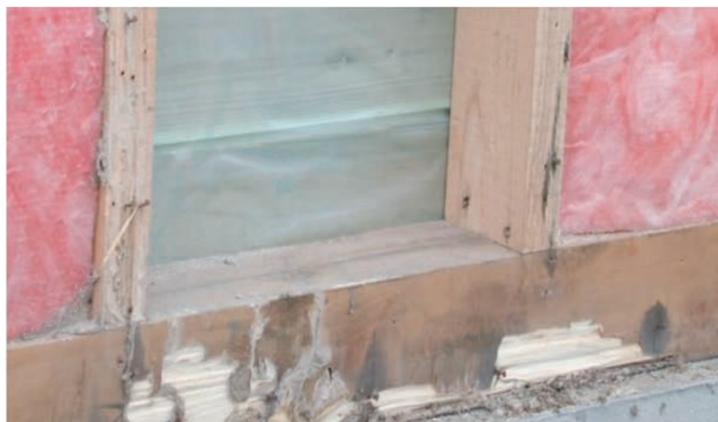
土台も美しい状態で、断熱施工に問題は見られなかった

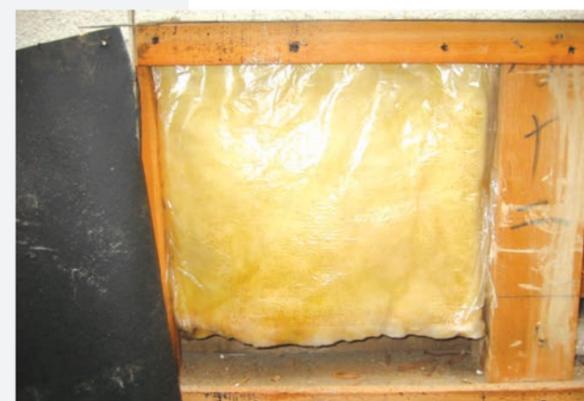
西壁を剥がしグラスウールの状況を確認する  
▶ 26年経過しているが状態は良く、結露の痕跡はなかった

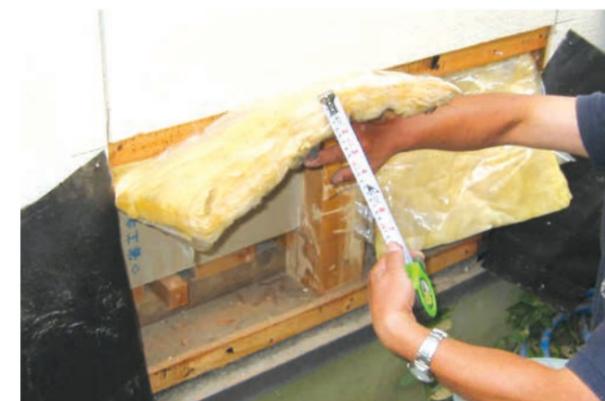
厚さを測定したところ50mm以上あり、竣工当時の厚さが確保されていた

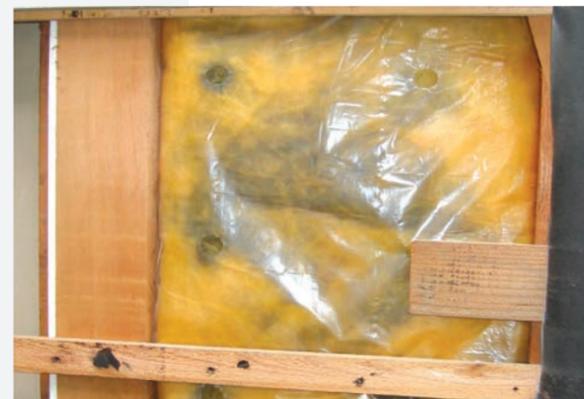
壁内を空気が流れたと思われる部分はグラスウールが埃で黒ずんでいたが、結露やカビは見られなかった

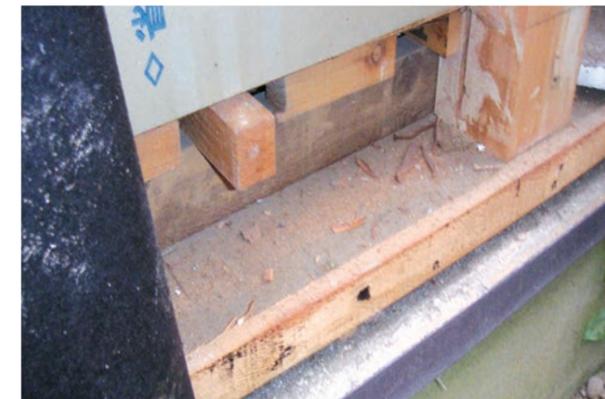
土台や柱の状態も良好で、腐朽等は見られなかった

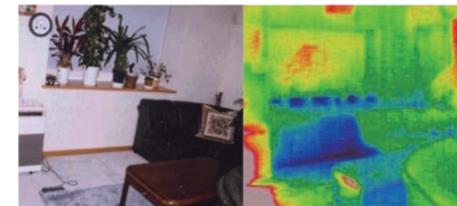
床と壁の取り合い部に気流止めがされていない例

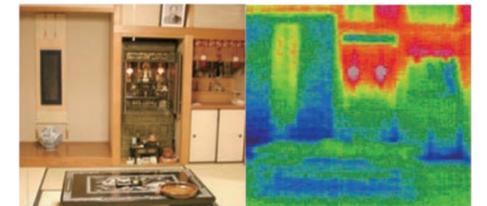
床の間や物入れの床部分に断熱材を施工し忘れた例

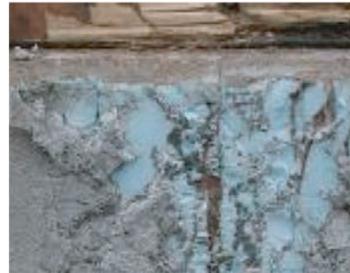
基礎に使用した発泡プラスチック系断熱材がシロアリの被害を受けていました。剥がしてみると内部に縦横無尽に蟻道が形成されているのが確認できました。

発泡プラスチック系断熱材の継ぎ目の状態

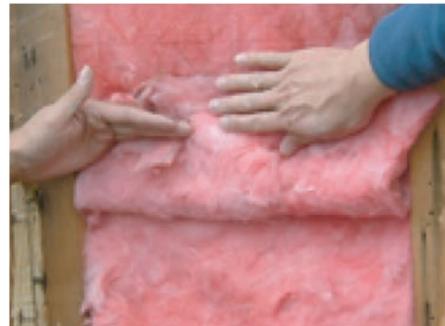
蟻道は、土台を経て柱及び間柱に達し、さらに二階へと続くものも多数確認できました。土台はほぼ全周にわたり、また柱及び間柱は、スカスカで脆くなった状態のものが多くみられました。このような状態にも関わらず充填施工されているグラスウールにはシロアリによる被害は全く確認されませんでした。グラスウール自体は発泡プラスチック系断熱材に比べ、極めてシロアリの被害を受けにくいことが確認されました。

グラスウールには、蟻道もシロアリの被害も全く無し
