## 壁の中のグラスウール

やっぱり安心グラスウール断熱材

長期経過後の壁体内検証レポート

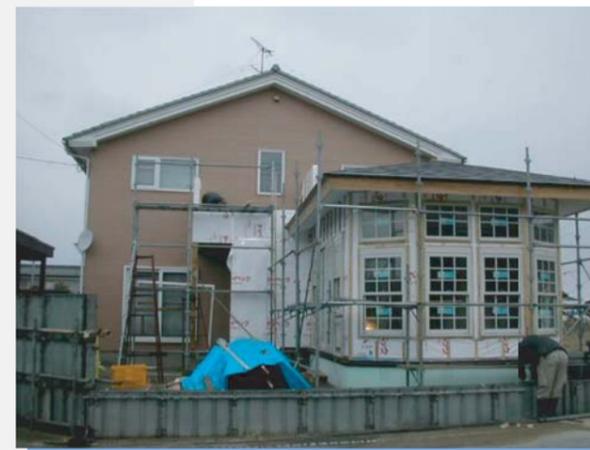
住宅竣工	昭和63年
検証日	平成17年1月19日
断熱材仕様	天井 グラスウール16K 100mm
	壁 グラスウール16K 100mm
	床 グラスウール16K 100mm+50mm

築17年目という長期間経過後の検証でしたが、取り出したグラスウールは製造時のそのままを思わせるほどきれいな状態で、フワフワとした綿状を保っていました。

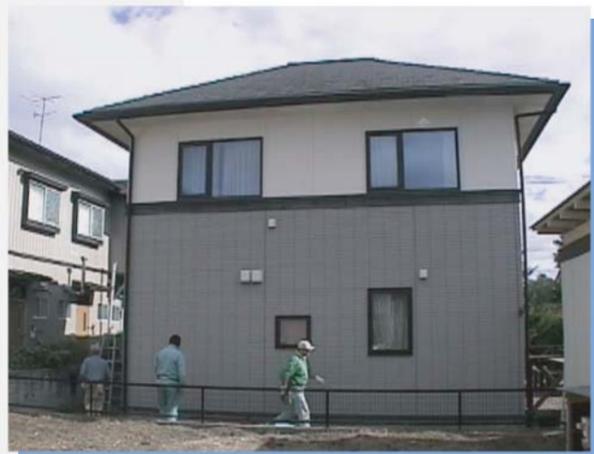
住宅竣工	平成8年
検証日	平成15年9月30日
断熱材仕様	天井 高性能グラスウール16K 100mm 壁 高性能グラスウール16K 100mm 基礎 押出法ポリスチレンフォーム3種b 外側50mm+土間全面25mm

青森県十和田市は本州でも厳寒の地域。しかもこの家は温水パネルヒーターの24時間連続暖房のため、結露条件は厳しいはずですが、結露の形跡は全く認められず、壁体内のグラスウールの経年変化も全くありませんでした。

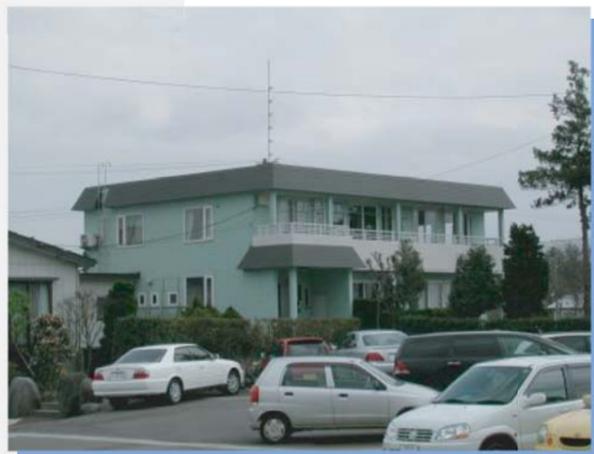
CASE 3 H邸

住宅竣工	平成1年
検証日	平成18年4月24日
断熱材仕様	天井 セルローズブロー
	壁 高性能グラスウール16K 100mm
	床 高性能グラスウール16K 100mm

「北陸の冬は湿気が多いのでグラスウールのような透湿性のある断熱材は不向き」という風評を覆すことができた現場。外側が多少雨水等の影響を受けても、内側の防湿と床からの気流止めが施工されていれば、グラスウールの性能劣化がないことが実証されました。

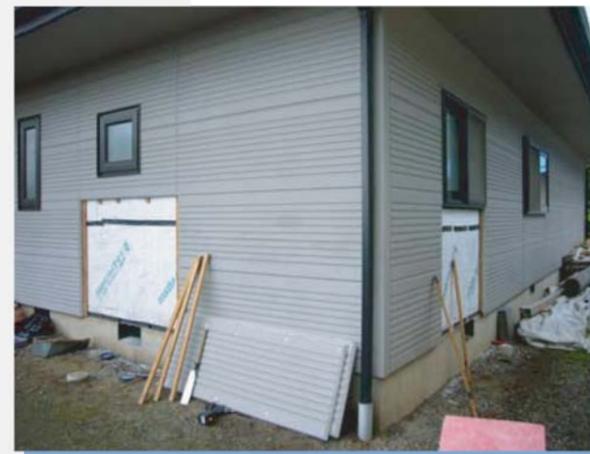
CASE 4 T邸

住宅竣工	平成7年
検証日	平成18年5月18日
断熱材仕様	天井 ブローインググラスウール250mm
	壁 高性能グラスウール16K 100mm
	床 高性能グラスウール16K 100mm+50mm

正しく断熱施工をすれば、壁の中のグラスウールは10年を超えても施工当時と変わらず、性能も劣化しないことわかりました。壁の上下の気流止めを施工すること、先張りシートをしっかりと連続させること、通気層を確保すること、などが重要なポイントとなります。

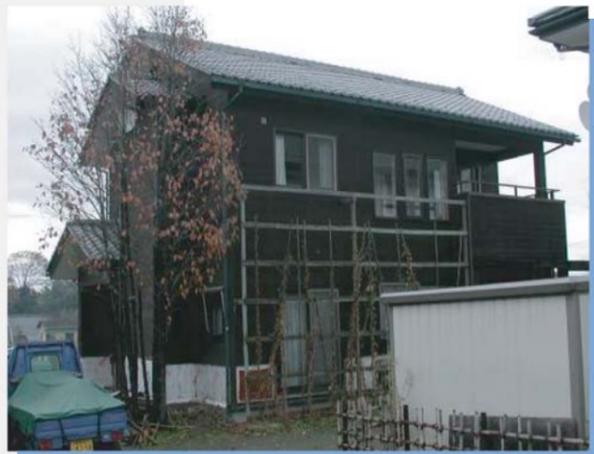
CASE 5 A邸

住宅竣工	平成6年
検証日	平成18年9月8日
断熱材仕様	天井 ブローインググラスウール200mm 壁 高性能グラスウール16K 100mm 基礎 押出法ポリスチレンフォーム 30mm

猛暑による夏型内部結露が懸念されていたが、結露の痕跡は全く見られませんでした。壁の中のグラスウールは施工当時と変わらない状態で、性能劣化はありません。土台も乾燥状態でした。

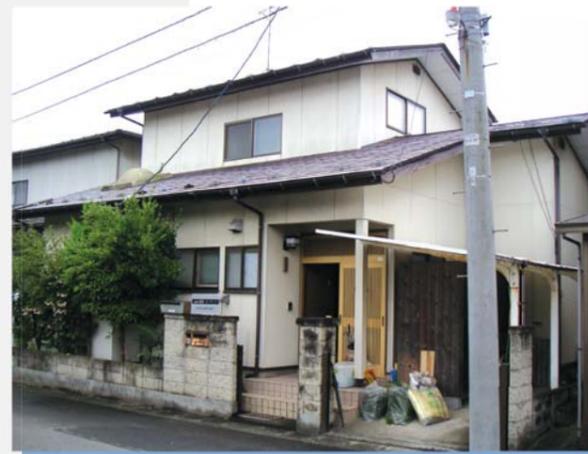
CASE 6 A邸

住宅竣工	昭和56年
検証日	平成19年8月30日
断熱材仕様	天井 袋入りグラスウール10K100mm 壁 袋入りグラスウール10K 50mm 床 ビーズ法ポリスチレンフォーム 25mm

結露で脱落という最悪の状況も予想されたが、結露の痕跡は全く見られず良好な状態でした。厚さも施工当時の50mmを保持しており、26年経過してもグラスウールは経年変化が少ないことが確認できました。

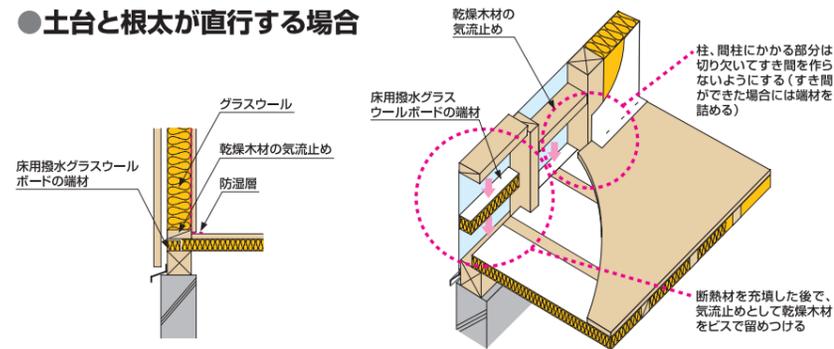
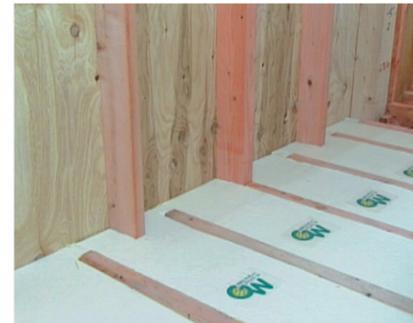
床と壁の取り合い部の施工例

床と壁との取り合い部では、床下からの冷気が壁の中に浸入し、グラスウールの断熱性能を低下させたり、内部結露を発生させたりする原因になりますので、忘れずに気流止めを施工します。

**施工のポイント** 床と壁との取り合い部の隙間には、グラスウールの端材を充填し、気流止めを施工する。
