## 壁の中のグラスウール

やっぱり安心グラスウール断熱材

長期経過後の壁体内検証レポート

**GW 硝子繊維協会**

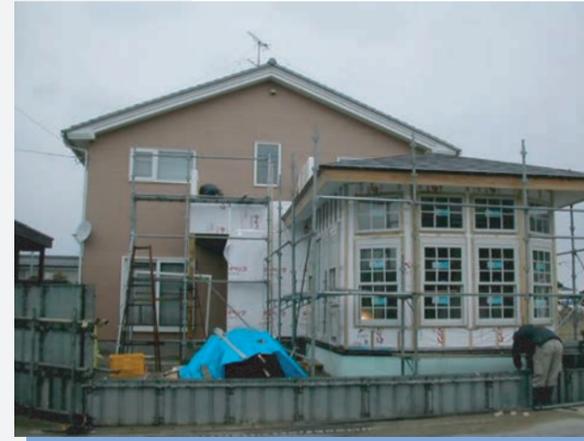
住宅竣工	昭和63年
検証日	平成17年1月19日
断熱材仕様	天井 グラスウール16K 100mm
	壁 グラスウール16K 100mm
	床 グラスウール16K 100mm+50mm

築17年目という長期間経過後の検証でしたが、取り出したグラスウールは製造時のそのままを思わせるほどきれいな状態で、フワフワとした綿状を保っていました。

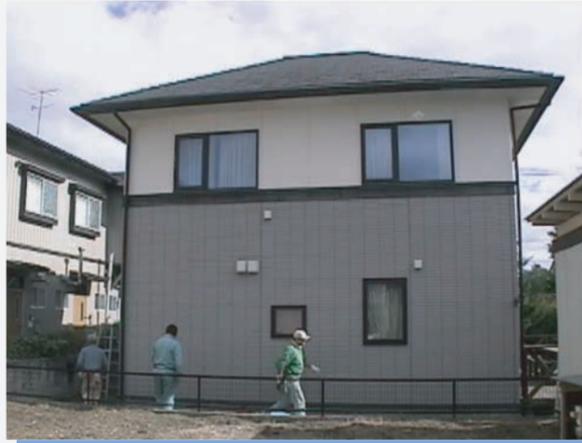
住宅竣工	平成8年
検証日	平成15年9月30日
断熱材仕様	天井 高性能グラスウール16K 100mm 壁 高性能グラスウール16K 100mm 基礎 押出法ポリスチレンフォーム3種b 外側50mm+土間全面25mm

青森県十和田市は本州でも厳寒の地域。しかもこの家は温水パネルヒーターの24時間連続暖房のため、結露条件は厳しいはずですが、結露の形跡は全く認められず、壁体内のグラスウールの経年変化も全くありませんでした。

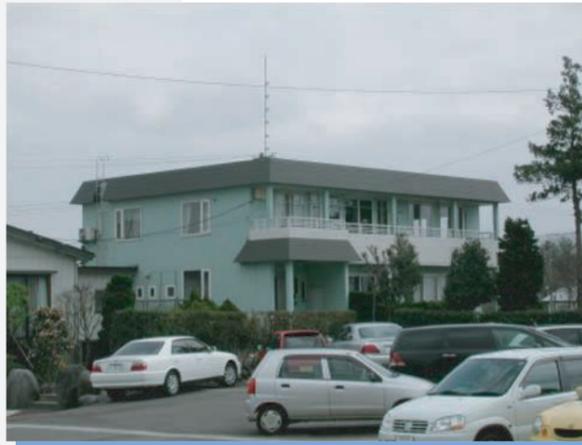
CASE 3 H邸

住宅竣工	平成1年
検証日	平成18年4月24日
断熱材仕様	天井 セルローズブロー 壁 高性能グラスウール16K 100mm 床 高性能グラスウール16K 100mm

「北陸の冬は湿気が多いのでグラスウールのような透湿性のある断熱材は不向き」という風評を覆すことができた現場。外側が多少雨水等の影響を受けても、内側の防湿と床からの気流止めが施工されていれば、グラスウールの性能劣化がないことが実証されました。

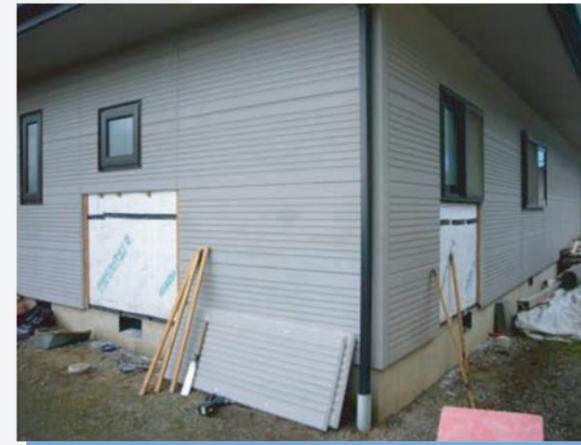
CASE 4 T邸

住宅竣工	平成7年
検証日	平成18年5月18日
断熱材仕様	天井 ブローインググラスウール250mm 壁 高性能グラスウール16K 100mm 床 高性能グラスウール16K 100mm+50mm

正しく断熱施工をすれば、壁の中のグラスウールは10年を超えても施工当時と変わらず、性能も劣化しないことがわかりました。壁の上下の気流止めを施工すること、先張りシートをしっかりと連続させること、通気層を確保すること、などが重要なポイントとなります。

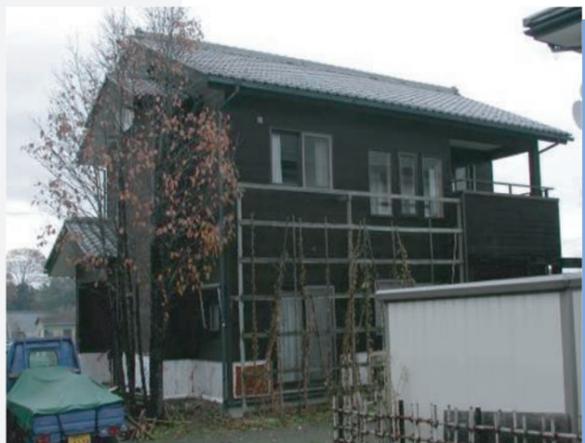
CASE 5 A邸

住宅竣工	平成6年
検証日	平成18年9月8日
断熱材仕様	天井 ブローインググラスウール200mm 壁 高性能グラスウール16K 100mm 基礎 押出法ポリスチレンフォーム 30mm

猛暑による夏型内部結露が懸念されていたが、結露の痕跡は全く見られませんでした。壁の中のグラスウールは施工当時と変わらない状態で、性能劣化はありません。土台も乾燥状態でした。

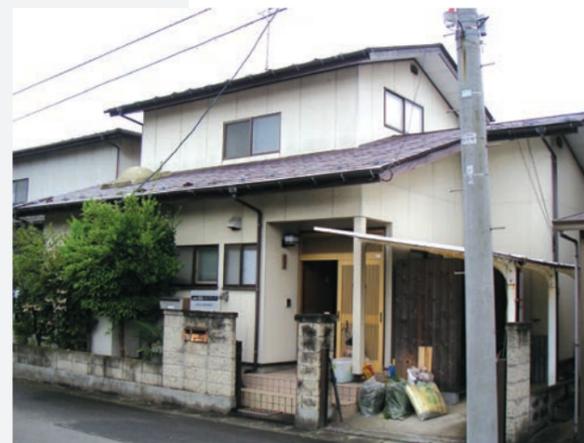
CASE 6 A邸

住宅竣工	昭和56年
検証日	平成19年8月30日
断熱材仕様	天井 袋入りグラスウール10K100mm 壁 袋入りグラスウール10K 50mm 床 ビーズ法ポリスチレンフォーム 25mm

結露で脱落という最悪の状況も予想されたが、結露の痕跡は全く見られず良好な状態でした。厚さも施工当時の50mmを保持しており、26年経過してもグラスウールは経年変化が少ないことが確認できました。
